San./Umbau EFH Henggi, Spiegel

Architekt:

Wilk Architekten AG, Liebefeld

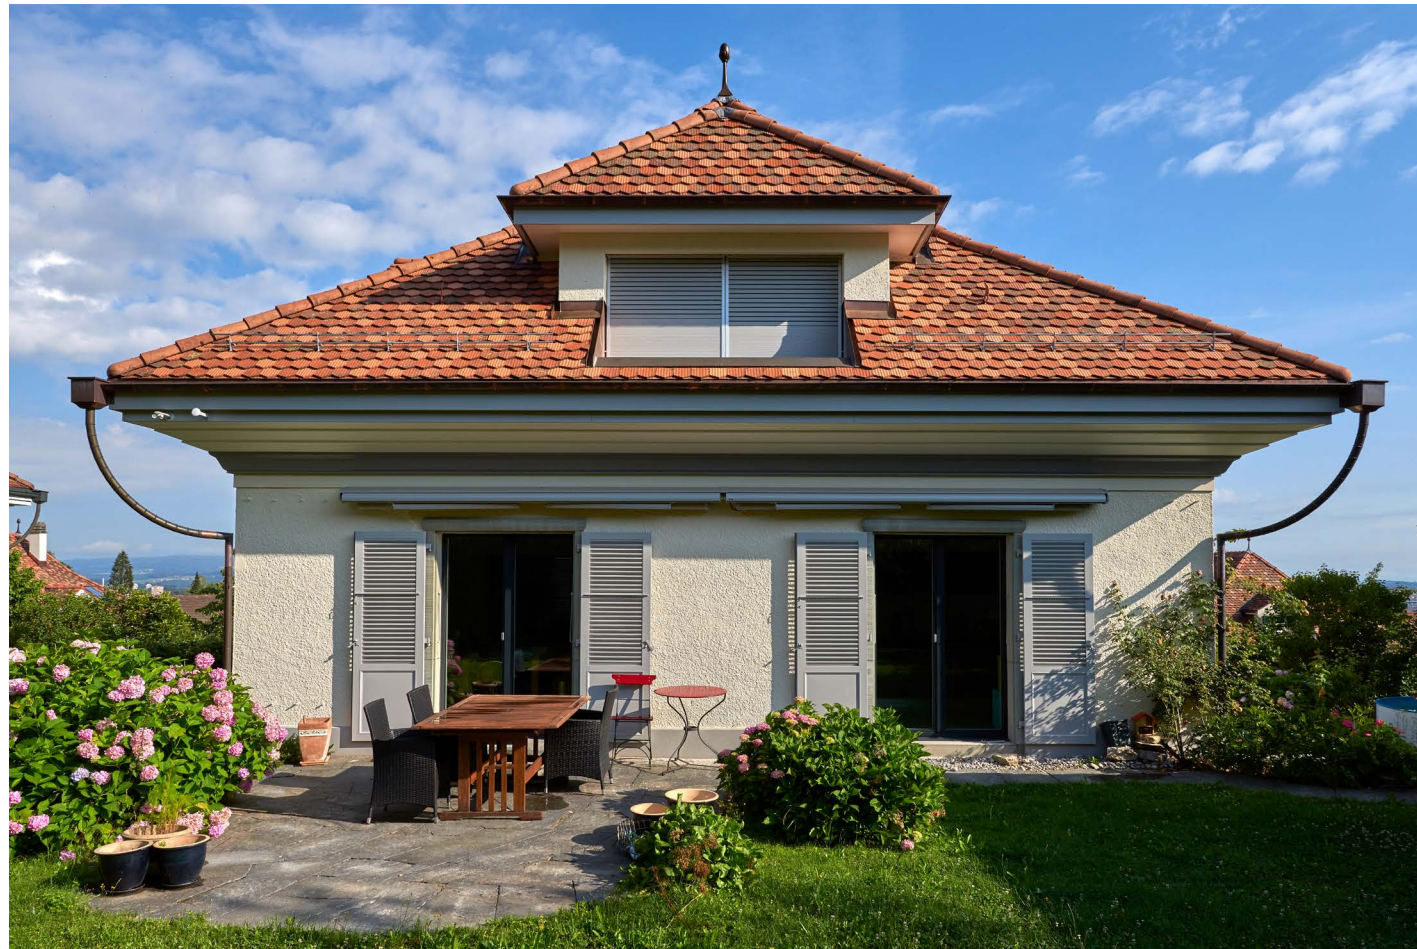
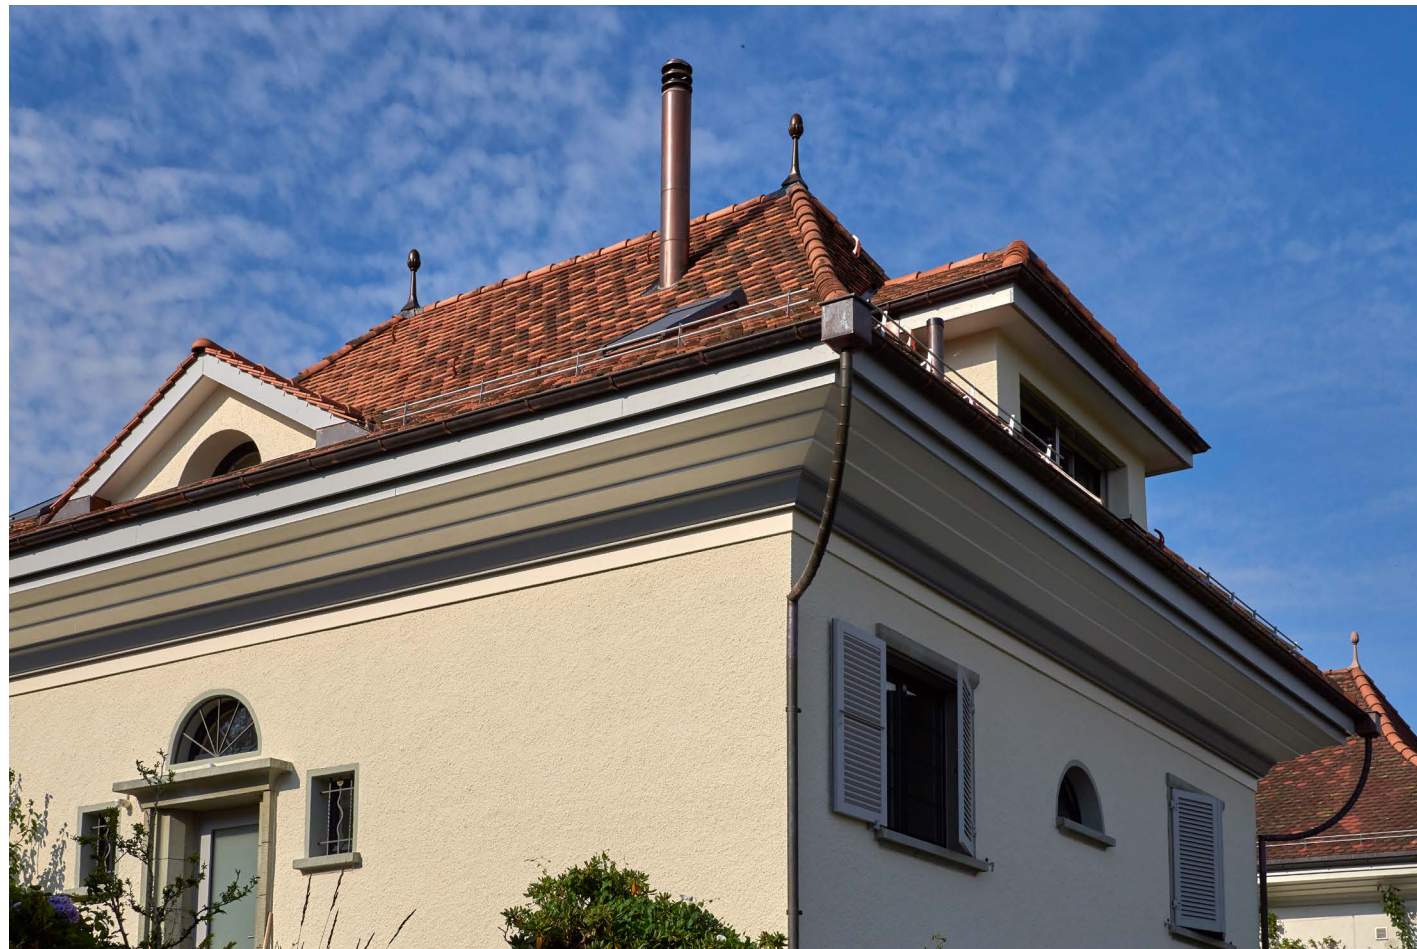
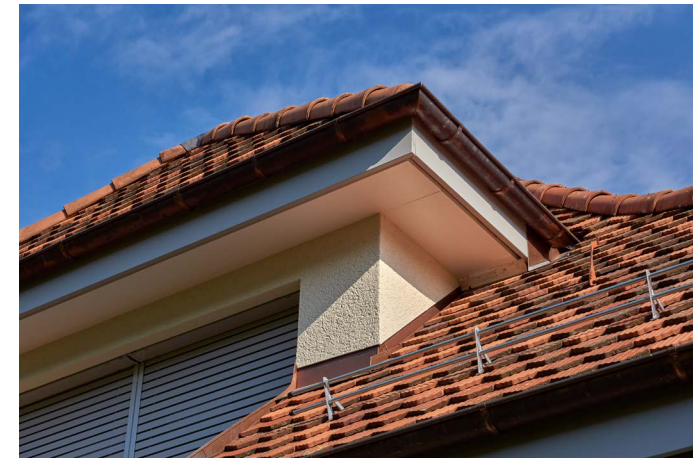
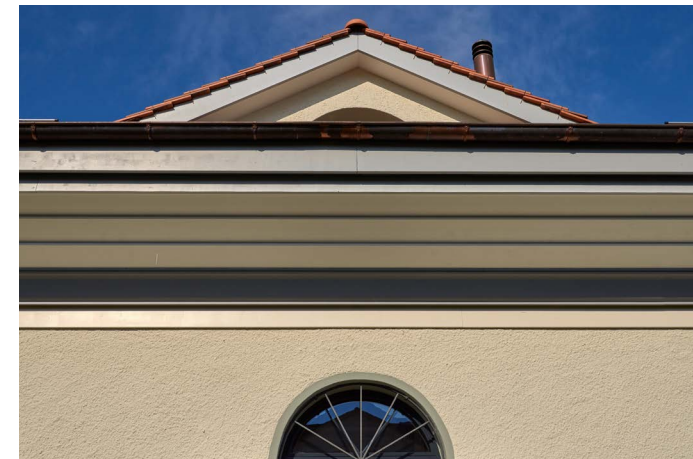
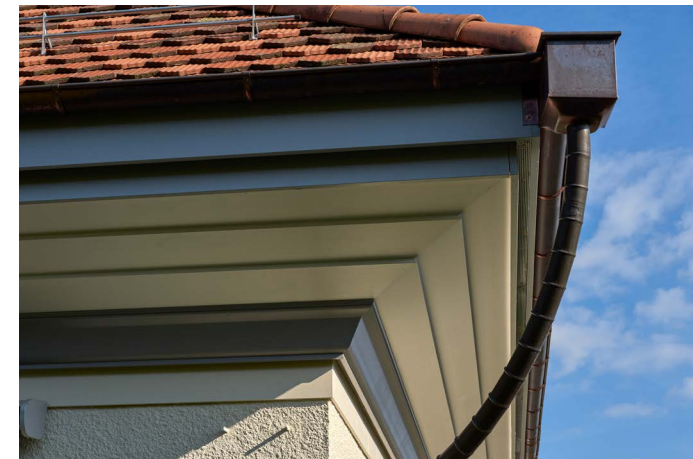
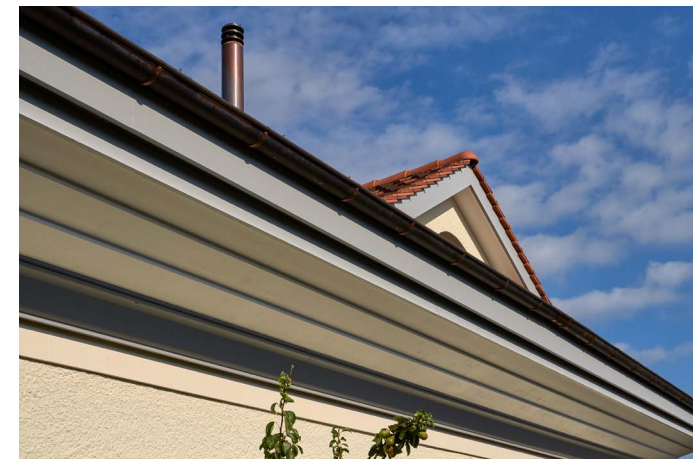
Das Dach wurde bis auf Niveau Dachboden zurückgebaut und mit einem Sichtdachstuhl und optimaler Dämmung versehen. Die Dachränder erscheinen trotz erhöhter Dämmung praktisch unverändert und heben sich zu den nicht sanierten Gebäuden in der Umgebung kaum ab. Die geschwungene Dachuntersicht wurde praktisch identisch nachgebildet. Dachfenster mit Aussenbeschattung gegen die Sommerhitze wurden neu eingebaut. Die Kniewände und Lukarnen sind mit bestens gedämmten Holzelementwänden ausgeführt.

- Ziegel
- Ziegelatte
- Konterlatte 60 mm
- Unterdachfolie fugenlos
- Aufsparrendämmung 160 + 60 mm Steinwolle
- Holzschalung sicht 190 mm Fichte/Tanne
- Konstruktion sichtbar 100 x 160 mm

- Holzfaser als Putzträger 60 mm
- Konstruktion 200 mm
- Dämmung Steinwolle 200 mm
- OSB luftdicht 15 mm
- Lattenrost 50 mm
- Gipsfaserplatte 15 mm

- Dreischichtplatte 27 mm
- Konstruktion 100 x 160 mm
- Hohlraumdämmung Steinwolle 100 mm
- Lattenrost 40 x 60 mm
- Gipsfaserplatte 15 mm
